SİLİVRİ YOĞURTHANELERİ

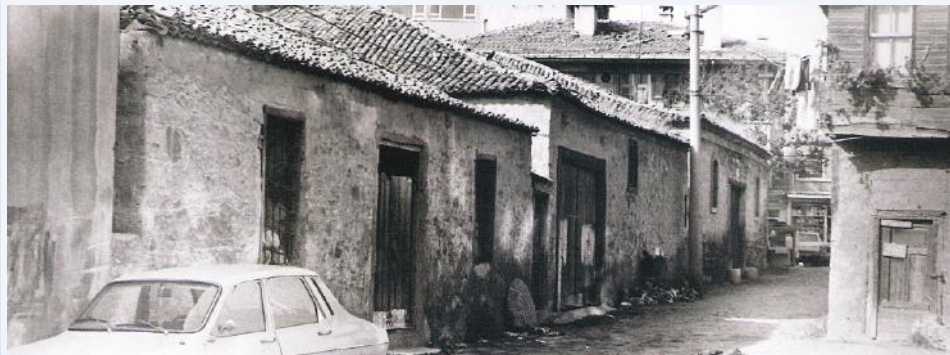
Şekil 2
Küçük Hasfırın
Sokak'taki
Silivri
yoğurthaneleri.

Şekil 2'de görülen 1970-1980 yıllarına ait fotoğrafın yoğurthanelere dair en

eski görsel kaynak olduğu düşünül-
mektedir. Küçük Hasfırın Sokak'ın
güney ucundan kuzeyine doğru ba-
kan ve yoğurthane binalarının giriş
cephelerini gösteren bu fotoğrafta
binaların hasarsız bir şekilde ayakta
olduğu görülmekle beraber, tüm kapı
ve pencerelerin kapalı olması nede-
niyle imal sürecinin devamlılığına
dair kesin veri elde edilememekte-
dir.

Aynı çalışmasında Üresin, yoğurt-
hane yapılarını "[...] dört duvardan
ibaret, üstleri kapalı bir yer olup
yükseklikleri, çatı ile beraber 5-8
metre kadar" olan, boyutları ise ka-
pasitesine göre değişen yapılar ola-
rak tanımlanmaktadır. Bu bağlamda
Şekil 2'deki fotoğraf yoğurthane bi-
nalarının özgün hallerine dair bilgi
vermektedir: Kârgir yapılı ve kırma
çatılı binalar kiremit çatı örtüsüyle

kaplanmıştı; ahşap kapıları ve doğal taş söveli dikdörtgen pencere açıklıkları vardır. Farklı perspektiflerden çekilmiş fotoğraflarda (Şekil 5) ise kuzeyde bulunan yapıların pencere açıklıklarının duvarların yüksek kısımlarında karşılıklı olarak yerleşmiş olduğu görülmektedir. Pencerelemin yüksek ve karşılıklı konumlanmış olması, yoğurdun üretim safhasında elzem olan hava sirkülasyonunu yaratarak yoğurthanelerin özellikle yaz mevsiminde serinlemesini sağlamaktadır. Bunun yanı sıra kapı ve pencere boşluklarındaki yuvarlak kemerli ve tuğlalı söve kullanımları, bölgenin sivil ve anıtsal mimarisine katkıda bulunan Ortaköy Aziz Dimitrios Kilisesi (Şekil 6) ve Çanta Köyü'nde bulunan Çantuğa Rum Kilisesi (Şekil 7) gibi yapılarda da kendini göstermektedir.

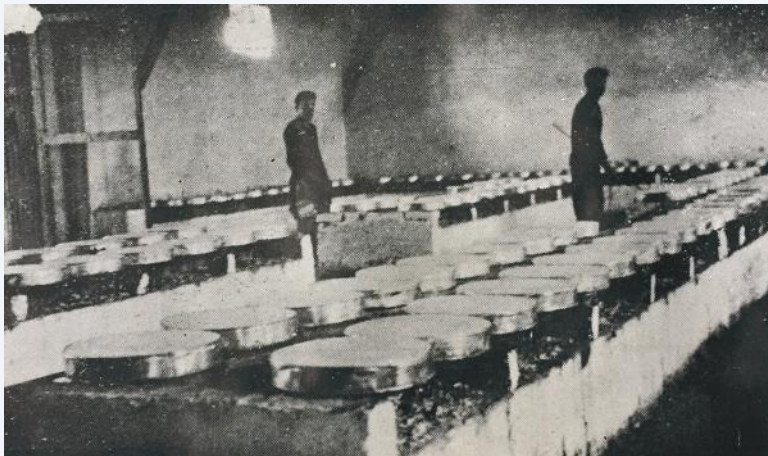
Şekil 4
Yoğurthanelerin
karavana
ocakları.

Üresin, yoğurdun yapılışını ele aldığı
1935 tarihli çalışmasında yoğurtha-
nelerin mekânsal bölümlenmelerine
de değinmektedir. Yoğurthanelerin
kazan ocakları kısmı ve karavana
ocakları kısmı (Şekil 4) olmak üzere
iki ana bölümden meydana geldiğini
belirten Üresin, bazı yoğurthanele-
rin tekil mekânlardan oluştuğunu
ve bu iki bölümün bir arada işlediği
bilgisini de eklemektedir. İki bölüm-
lü olan yoğurthanelerde taş ve tuğ-
ladan yapılmış olan kazan ocakları,
50 santimetre kadar yükselmektedir.
Sütün ikinci bir kez pişirildiği karava-
na ocakları ise benzer bir şekilde taş
ve tuğladan yapıma, yaklaşık 50 san-
timetre yüksekliğindeki tezgâhlardan
oluşmaktadır. Duvar kenarında bu-
lunduğu zaman tek taraflı, orta bö-
lümde konumlandığında çift taraf-
lı olarak kullanılan ocakların üzerle-
rine karavanalar yerleştirilmektedir.
Bazı yoğurthanelerde ise depo işlevi
gören üçüncü bir mekânın da yer al-
dığı dile getirilmektedir.

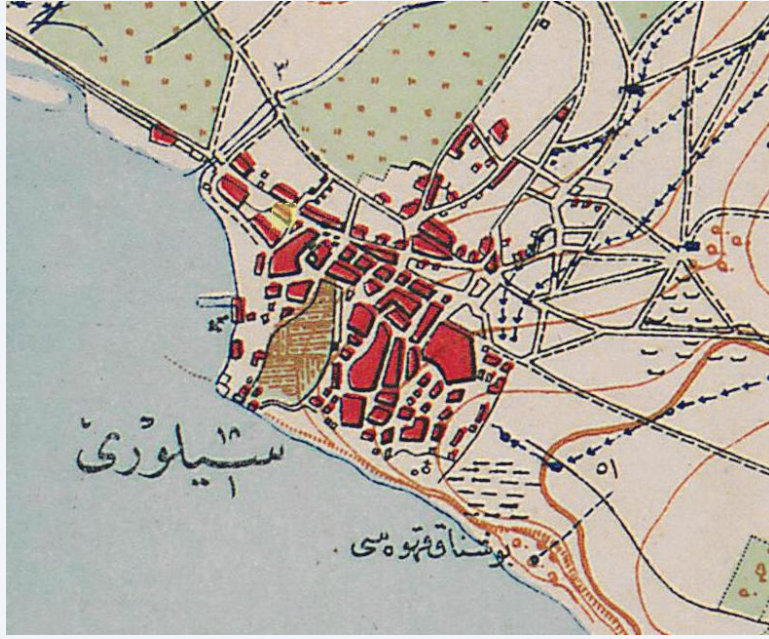
Şekil 3
1918 tarihli
Erkân-ı Harbiye-i
Umumiye
tarafından
hazırlanan,
Silivri ve
civarını gösteren
harita üzerinde
görülen Silivri
merkezi. (Sarı
ile işaretli alan
yoğurthanelerin
konumunu
göstermektedir.)

ra tahminen ve nöbet usulüne tev-
fikân nakl ettirilmesi [...] dermiyan
kılınmıştır" kararından, Silivri'den
İstanbul'a yapılan yoğurt ihracatı-
nın kayıklar aracılığıyla –yani deniz
yoluyla– yapıldığı ve bu nakliyatın
başlangıç noktasının Silivri İskelesi
olduğu bilgisi edinilmektedir. Erkân-ı
Harbiye-i Umumiye tarafından 1334
(1918) yılında hazırlanmış Silivri, Se-
limpaşa ve çevresini gösteren harita
(Şekil 3) incelendiğinde ise Silivri
merkezinin batı kıyısında görülen
çapa işareti ve denize doğru uzayan
kütlenin, Mülkiye Dairesi tarafından
onanan kararda adı geçen Silivri İske-
lesi olduğu görülmektedir. Bunun
yanı sıra harita, güncel Silivri harita-
sı ile karşılaştırılarak, haritanın ha-
zırlandığı tarihlerde faal olduğu dü-
şünülen yoğurthanelerin konumları
tespit edilebilmektedir. Karayoluyla
yapılan taşımacılıkta yoğurdun üst
tabakasının sarsıntıdan zarar görebile-
ceği düşünüldüğünde, imalathane
ve iskele arasındaki yolu kısaltmak

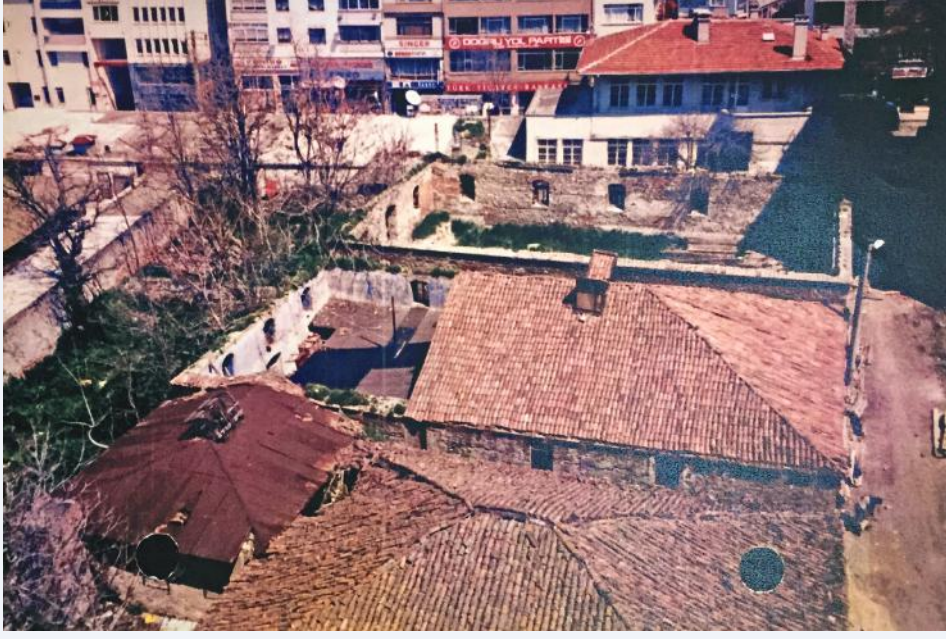
Şekil 5
Yoğurthaneler,
1996.

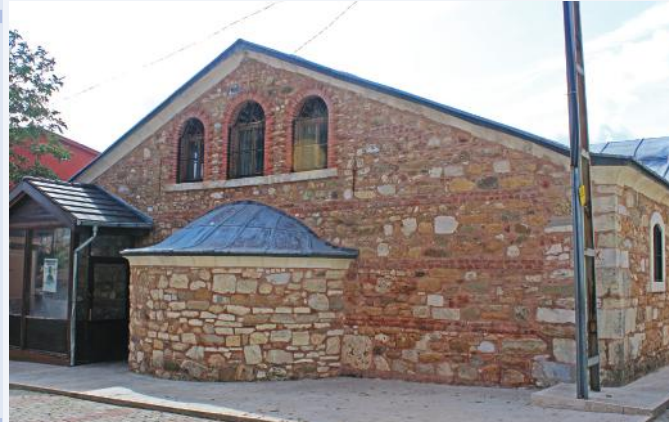
Şekil 6
Aziz Dimitrios
Kilisesi
(Ortaköy Tarihi
Camii) arka
cephesi.

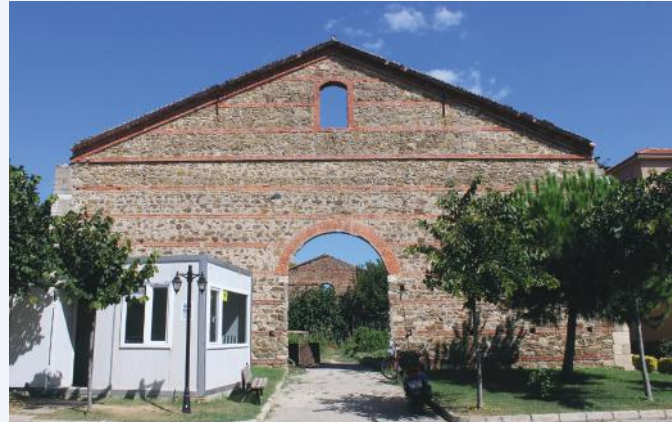
Şekil 7
Çantığa Rum
Kilisesi (sağda).

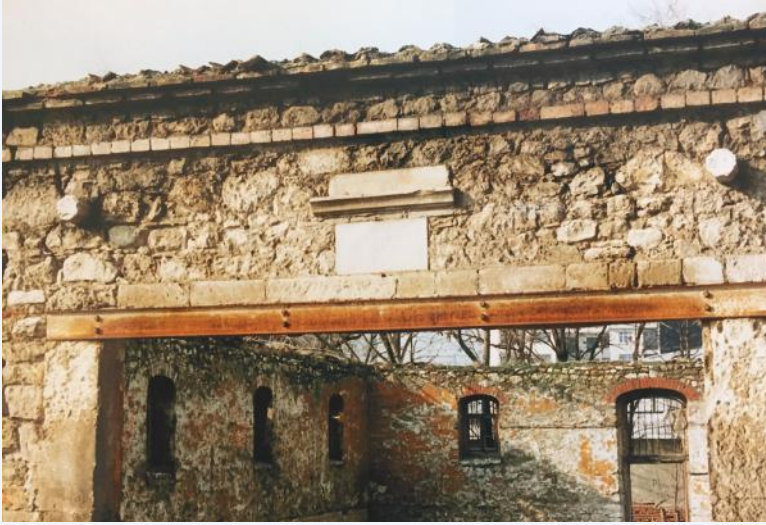
Şekil 8
Yoğurthane yapılarının ön cephelerindeki devşirme malzemeler.

Şekil 8 ve ise kuzeyde bulunan yapıların kapı açıklıklarının üst kısımla-

rında kullanılan devşirme malzemeleri göstermektedir. Sütun başlığı ve korniş parçaları gibi bölümlerden alınan bu devşirme malzemelerin estetik kaygılardan dolayı yerleştirilmesinin yanı sıra her iki örnekte de ana girişin iki yanında çıkıntı oluşturan yüzeyler yaratmaları itibariyle, bu yüzeylerin aydınlatma elemanı gibi öğelerin asılarak yerleştirilmesi amacıyla oluşturulmuş olabileceği düşünülmektedir.
